PROJEKT ARCHITEKTONICZNO-BUDOWLANY

Inwestor	Polskie Towarzystwo Turystyczno-Krajoznawcze w Warszawie 00-075 Warszawa ul. Senatorska 11
Inwestor zastępczy	Sudeckie Hotele i Schroniska PTTK Spółka z o.o. ul. 1 maja 86 58-500 Jelenia Góra
Nazwa zamierzenia budowlanego	Remont dachu Schroniska PTTK Andrzejówka Lista zabytków nr A/6096 z dnia 10.31.2018 r.
Adres i kategoria obiektu budowlanego	58-352 Mieroszów Rybnica Leśna 27 XIV – schronisko turystyczne
Pozostałe dane adresowe	Jedn.ewid.022106_5 obr.0006 dz. 183/4
Spis zawartości – elementy	1. Projekt zagospodarowania terenu 2. Projekt budowlany remontu dachu

Tom 2 – Projekt budowlany remontu

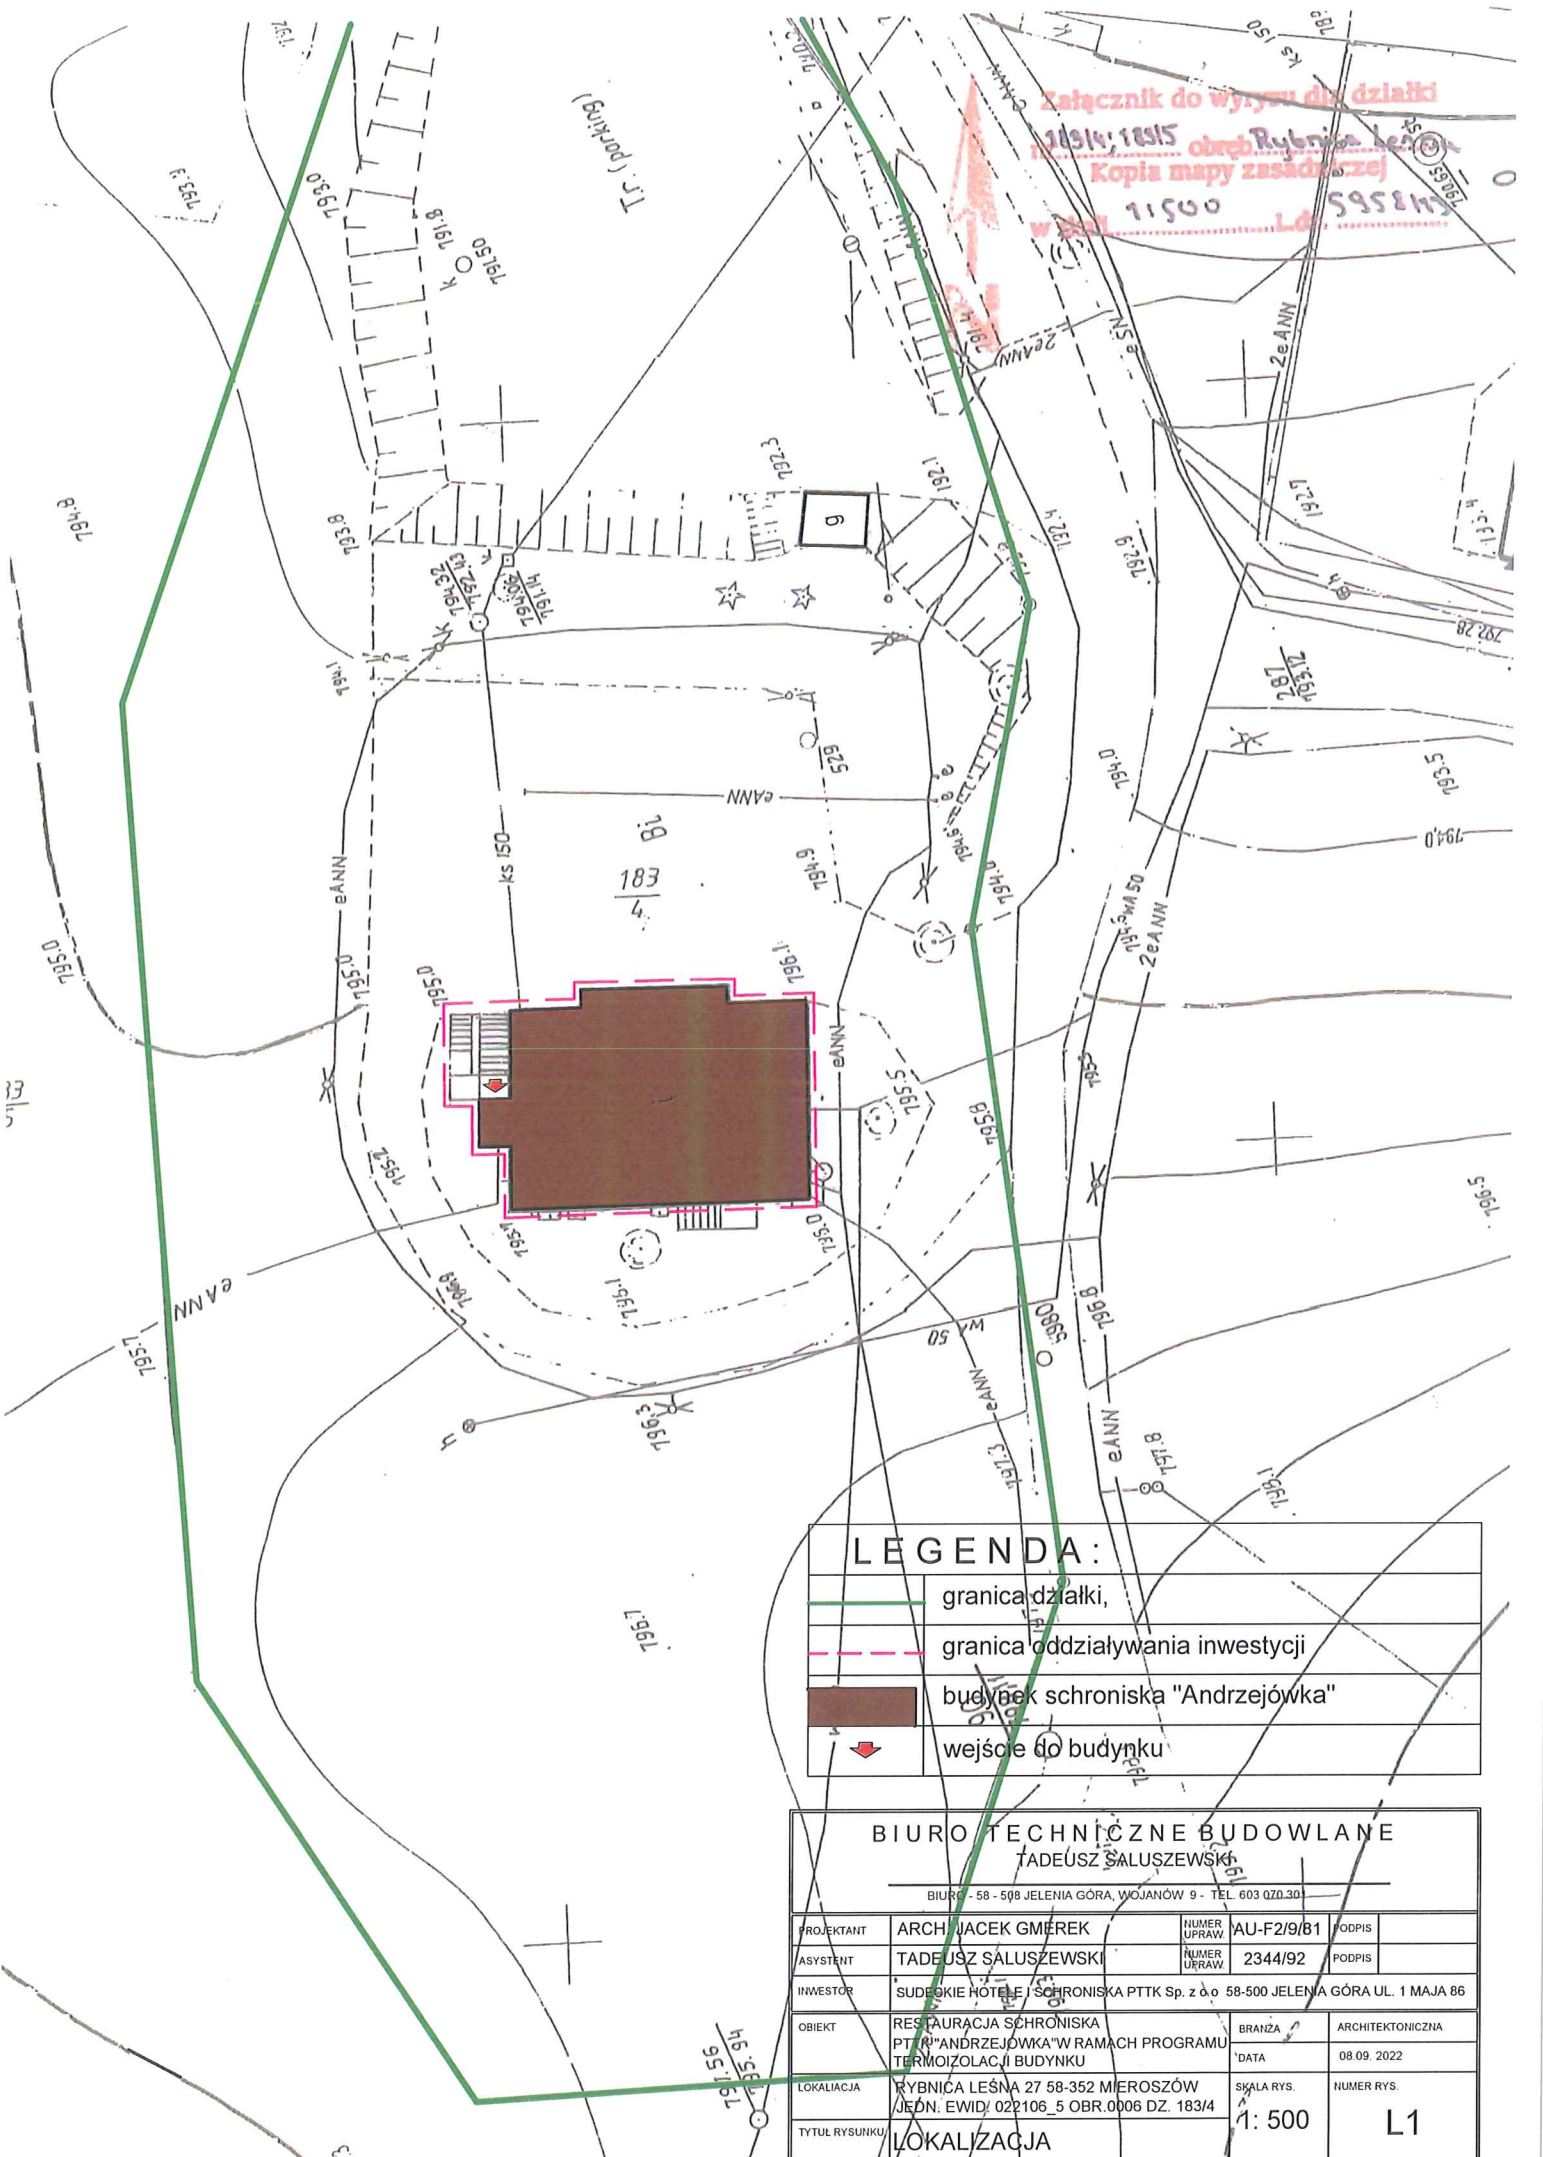
Prace restauracyjne wykonywane są w obrębie bryły budynku i nie wykraczają poza jej zakres . Lokalizacja prac pokazana na rys. L1.

Obszar oddziaływania obiektu zawiera się w całości wewnątrz granic działek 183/4 i nie stwierdza się oddziaływania projektowanego remontu obiektu na sąsiednią zabudowę oraz środowisko naturalne. Obszar oddziaływania obiektu zaznaczono graficznie na rys. L1.

Załącznik do wyrysu dla działki
 183/4, 183/5 obręb Rybnica Leśna
 Kopia mapy zasadniczej
 w skali 1:500

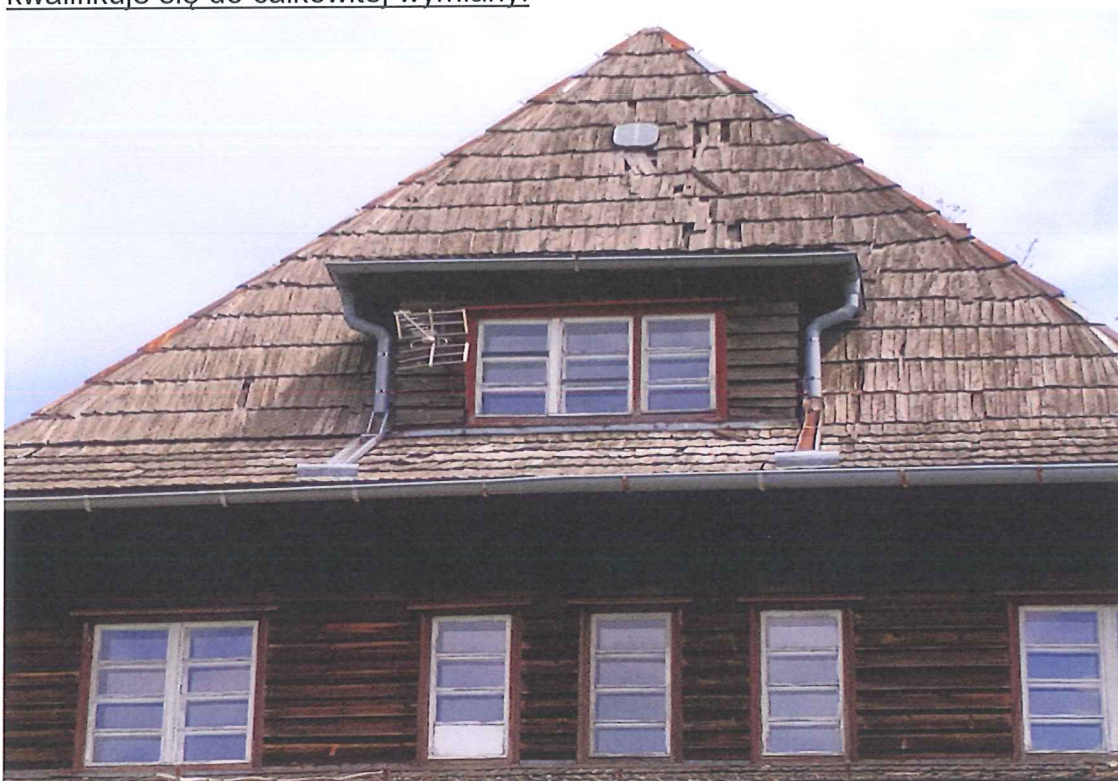
Foto 1 – stan pokrycia dachu szczytowego

Dach pokryty deszczułkami świerkowymi gr. 18 mm , mocowanymi do łąt poprzecznych . Deszczułki w stanie złym: zmurszałe, rozpadające się w rękach. Deskowanie dachu pełne z warstwą izolacji przeciwwilgociowej z papy . Przestrzenie między okapami i stropem nad pomieszczeniami ocieplone na poziomie I i II piętra ocieplone płytami wiórowo-cementowymi (suprema) gr. 5 cm .

Pokrycie nieszczelne, dziurawe, zbutwiałe i w dużej części zarwane kwalifikuje się do całkowitej wymiany.

Zakres wymiany pokrycia - 100 % powierzchni .

1. Demontaż pokrycia z „ gontu” drewnianego ciętego, łąt , izolacji z papy , obróbek blacharskich ,okien dachowych, rynien i rur spustowych z wywozem i utylizacją zgodnie z przepisami o gospodarce odpadami.
2. Ocena stanu deskowania po demontażu starego pokrycia oraz izolacji i wymiana zniszczonych i uszkodzonych fragmentów konstrukcji i deskowania.
3. Deskowanie dachu z desek gr. 25 mm P+W jako warstwa konstrukcyjna pod pokrycie. Pokrycia blachą nie jest warstwą konstrukcyjną dla dachu.
4. Pokrycie z papy termozgrzewalnej – papa PYE PV250 S5.2 na deskowaniu .
5. Montaż nowych kontr łąt o wymiarach 40x50 mm dla prawidłowej wentylacji pokrycia

7. Pokrycie dachu z blachy tytan-cynk prePatina gr. 0,7 mm o wymiarze krawędzi 350x350 mm w łuskę karo . Kolor pokrycia schiefergrau (szary grafit). Mocowanie na min. 2 żabki mocujące nierdzewne do każdej łuski .

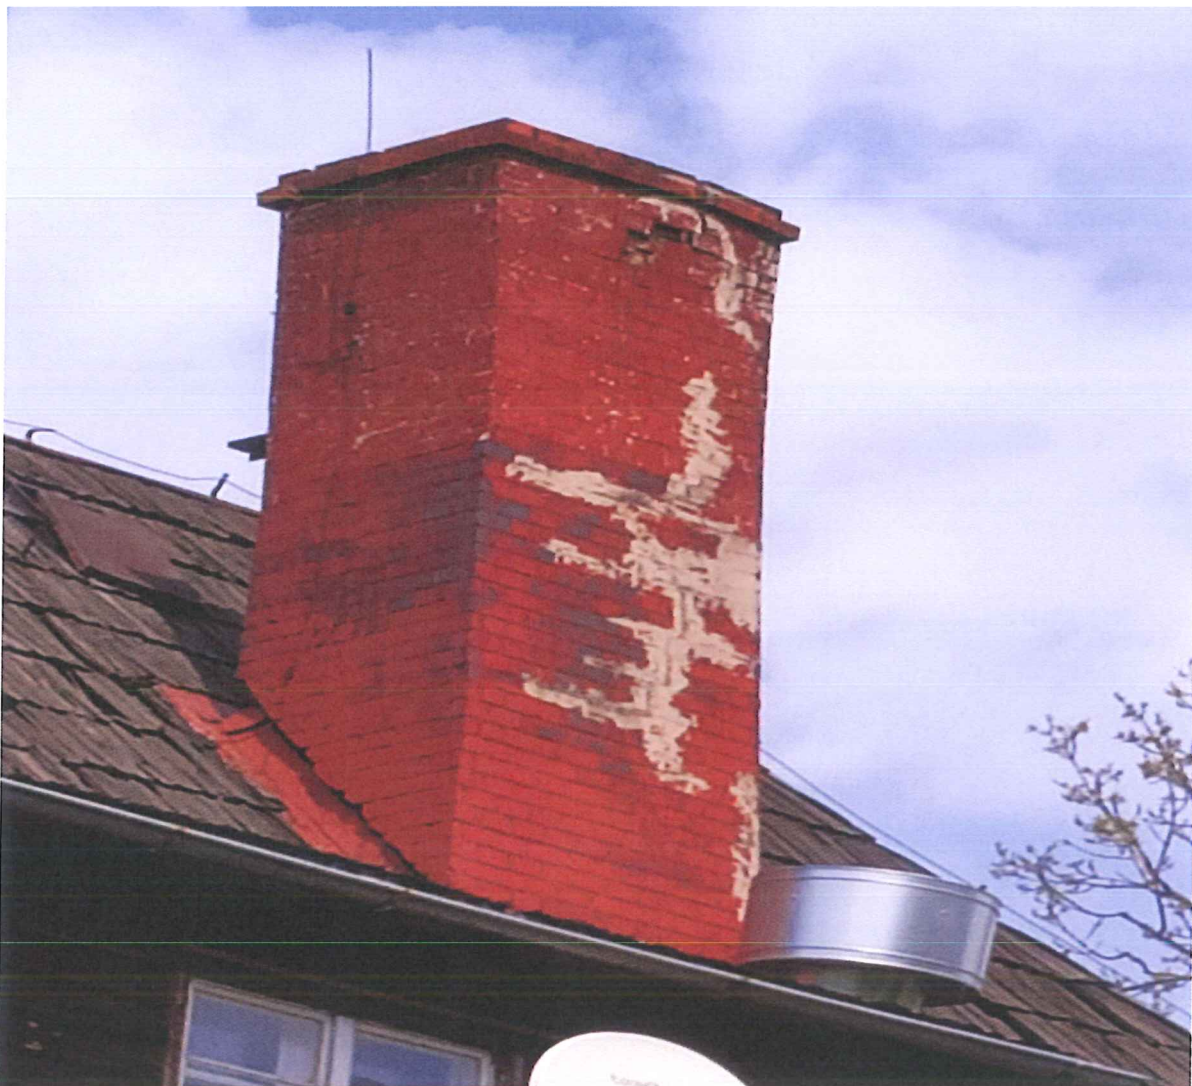
Foto 4 –istniejący komin spalinowy schroniska

Komin spalinowy murowany z cegły klinkierowej ponad dachem w stanie technicznym złym . Komin popękany na całej wysokości ponad dachem , ubytki cegieł w kilku warstwach pod koroną, popękany w kilku miejscach w przestrzeni strychowej i I piętra. Spękania zatynkowane foto 4.

Komin spalinowy do przemurowania na całej wysokości do szczytu, z cegły kominowej na zaprawie ogniotrwałej ,spoiny pełne, tynkowany w przestrzeni do kalenicy, ponad dachem z cegły klinkierowej kominowej w kolorze czerwonym, spoinowanej z zewnątrz zaprawą ognioodporną i mrozoodporną.

Układ i wymiary kanałów komina podano na rysunku D6. Komin posadowiony na istniejącym fundamencie. W dolnej części komina projektuje się wyczystki kominarskie.

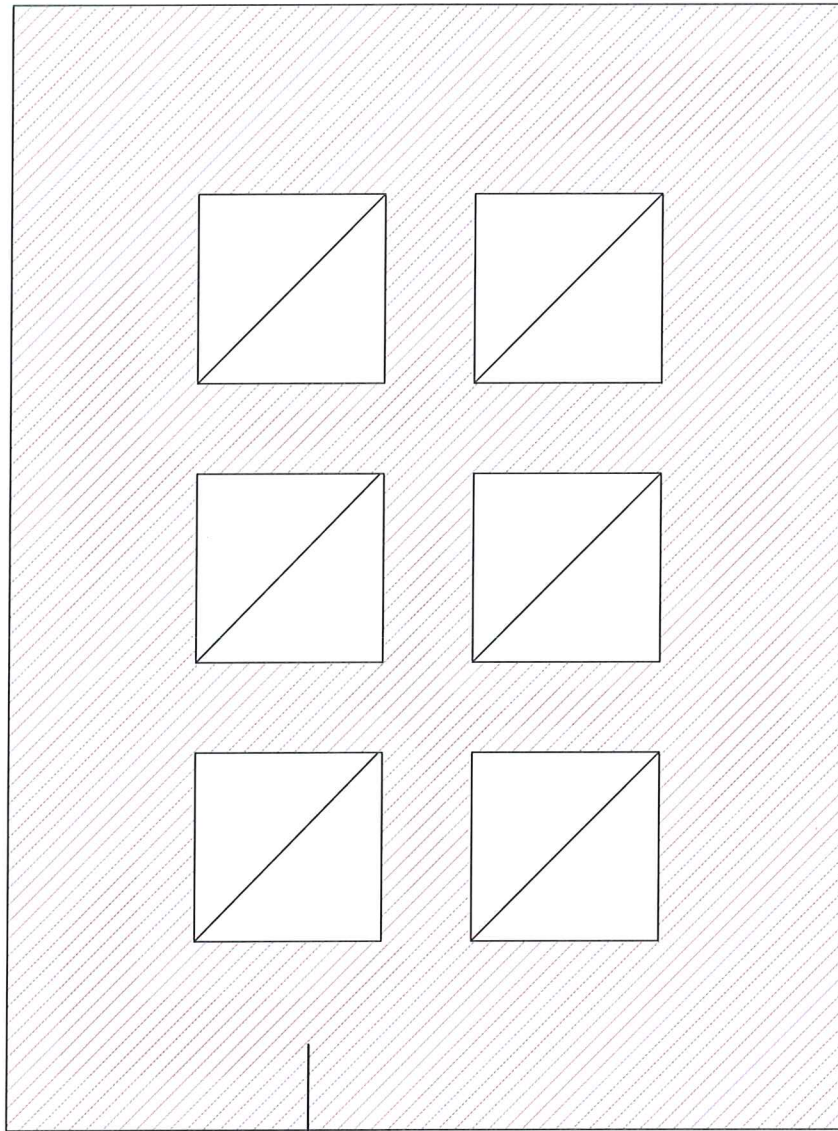
cegła klinkierowa kominowa
